Kreuzung Schönburg (Rosengarten)

Kreuzung Schönburg / Rosengarten, Auflageprojekt 2013 (Ausschnitt)

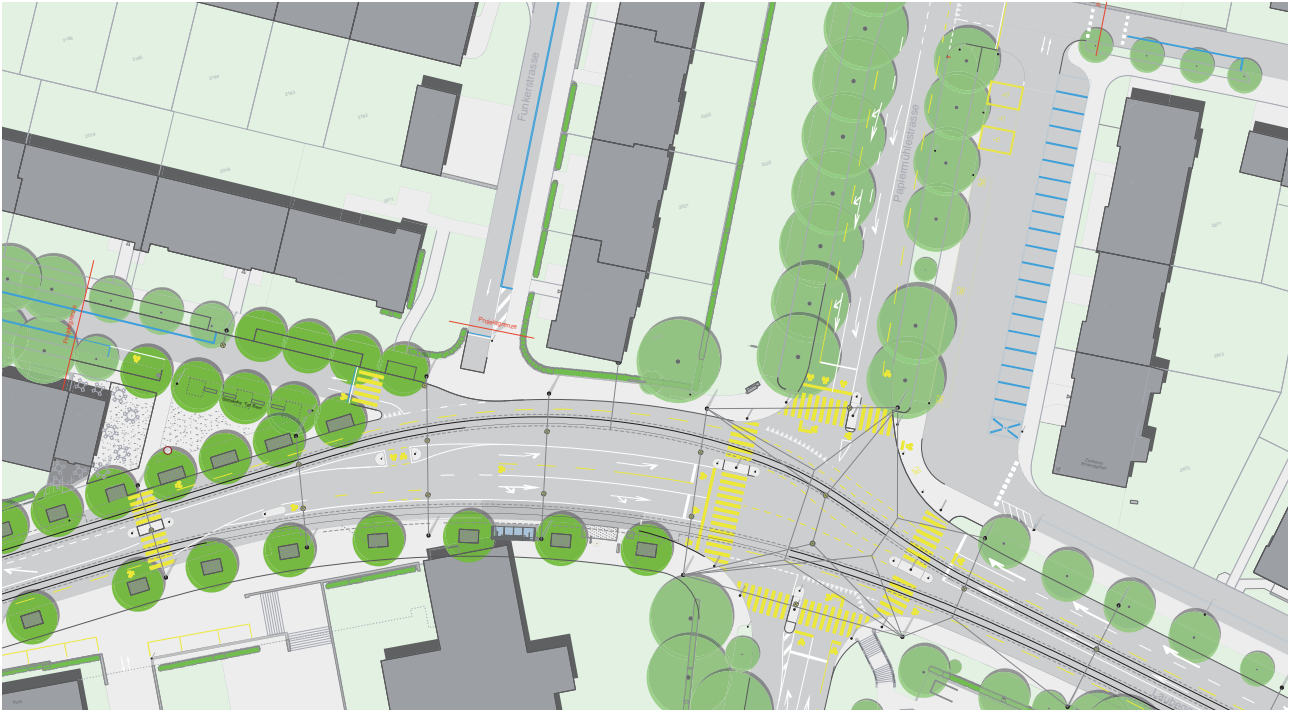
Es wird ein sorgsamer Umgang zugesichert. Die Warthalle aus Beton wird zurückgebaut, ein baumbesäumter Platz entsteht.

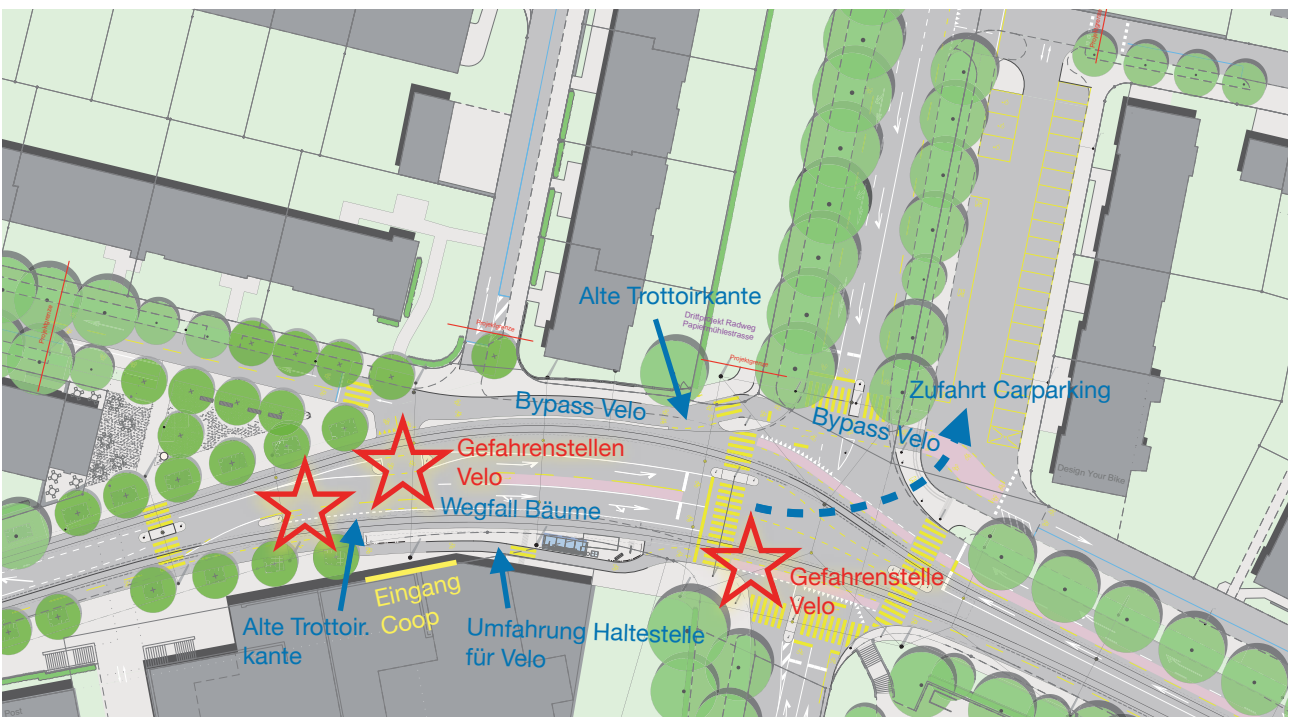
Kreuzung Schönburg / Rosengarten, Auflageprojekt 2021 (Ausschnitt)

- Ausweitung Verkehrsflächen und beidseitige Verschmälerung der Trottoirs
- Umfahrung Haltestelle für Velo, Velo-Bypass Spitalackerstrasse - Papiermühlestrasse - Laubeggstrasse
- Entfall von Alleebäumen vor der Schönburg

Fazit: Die Situation wurde verschlimmbessert, insbesondere für Fussgänger und die Velosicherheit.

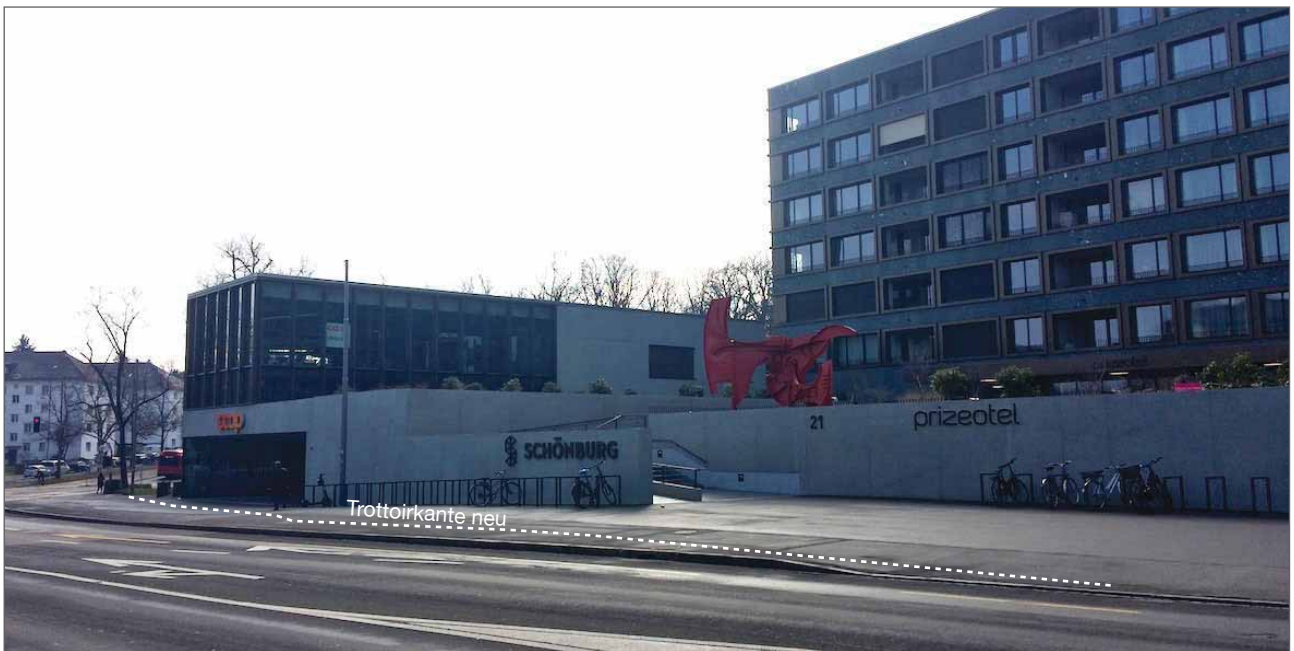
Foto mit Situation Schönburg, Zugang Coop und Hotel, Zustand 7.3.2021

Das Trottoir vor dem Haupteingang vom Ladenlokal Coop wird stark zurückgestutzt. An der schmalsten stelle ist das Trottoir nur noch 1.70 m breit!
 Der Fussgänger muss sich am Rand der Verkehrsanlage vorbeischieben.
 Eine Vorzone vor dem Ladenlokal fehlt. Dies ist eine gänzlich unwürdige Eingangssituation und wirft viele Fragen auf.
 Grundlegende, städtebauliche Anliegen werden missachtet.

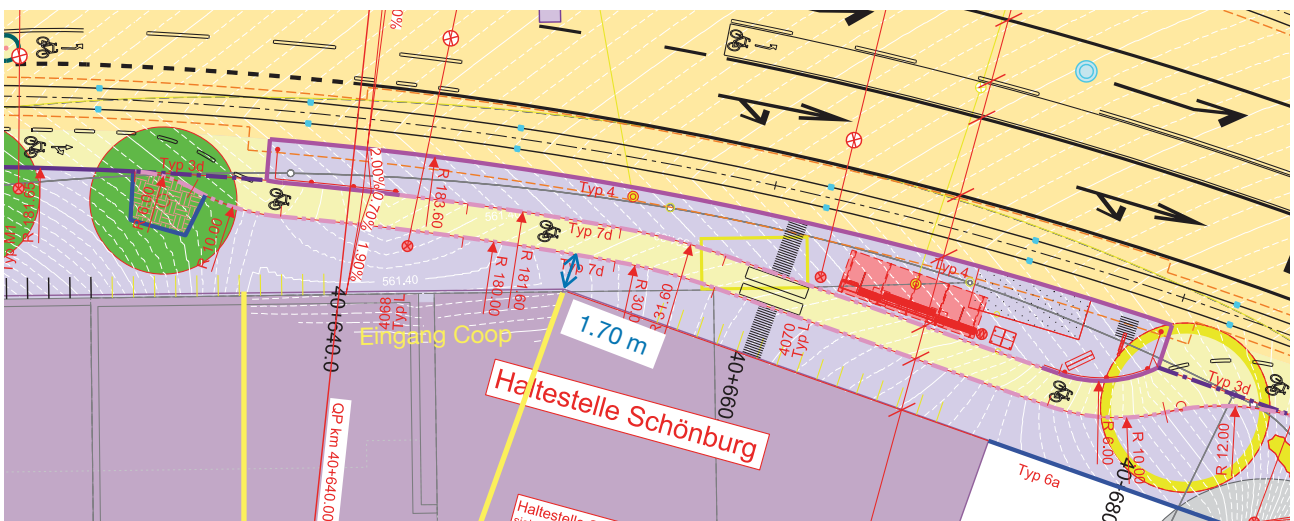
Haltestelle Schönburg stadtauswärts, Auflageprojekt 2021 (Ausschnitt)
